COLOCACIÓN DE
DOS IMPLANTES
TSA DE PHIBO PARA
UNA
SOBREDENTADURA
MANDIBULAR.

Se le plantea realizar una sobredentadura inferior con colocación de implantes Phibo TSA[®] tras regularización ósea con piezomed[®]

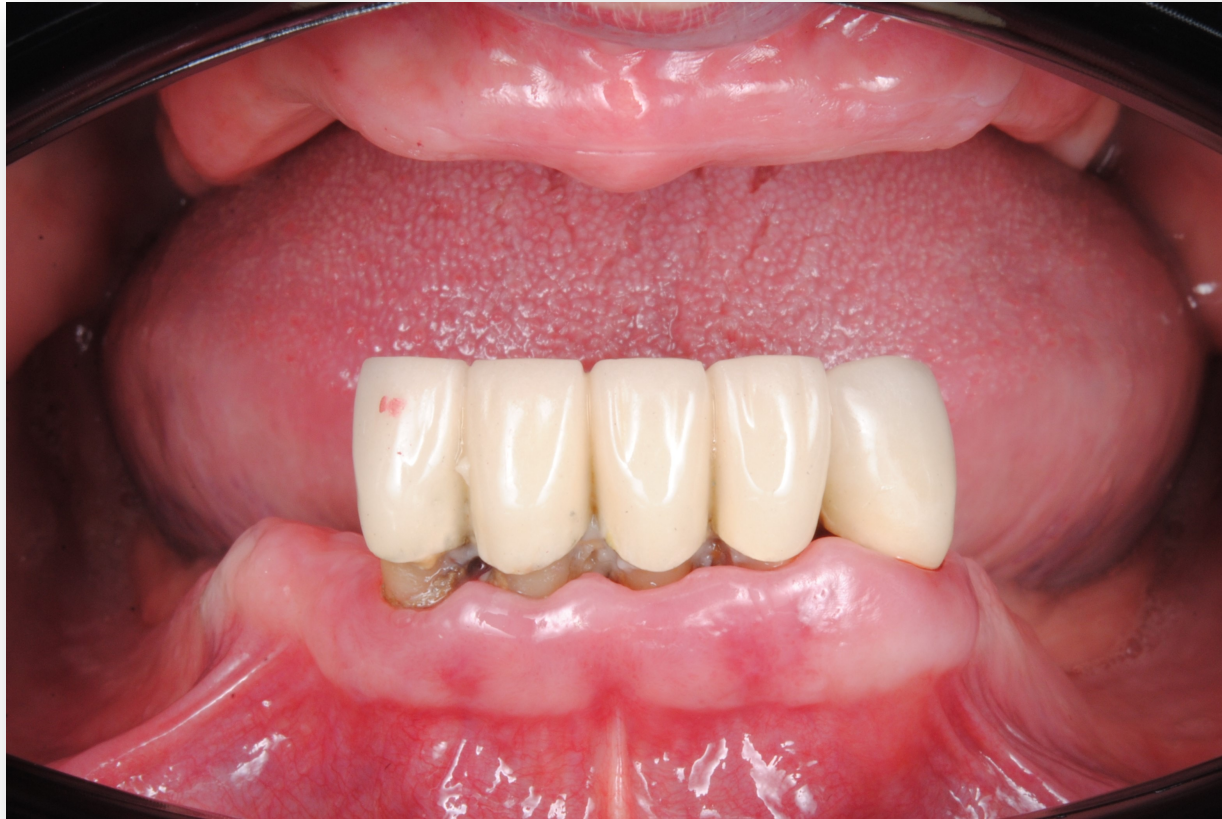
Fig 2: Fotografía intraoral donde vemos el gran defecto de sectores posteriores mandibulares que nos condicionarían en la colocación de los implantes así como en el diseño de la futura prótesis.

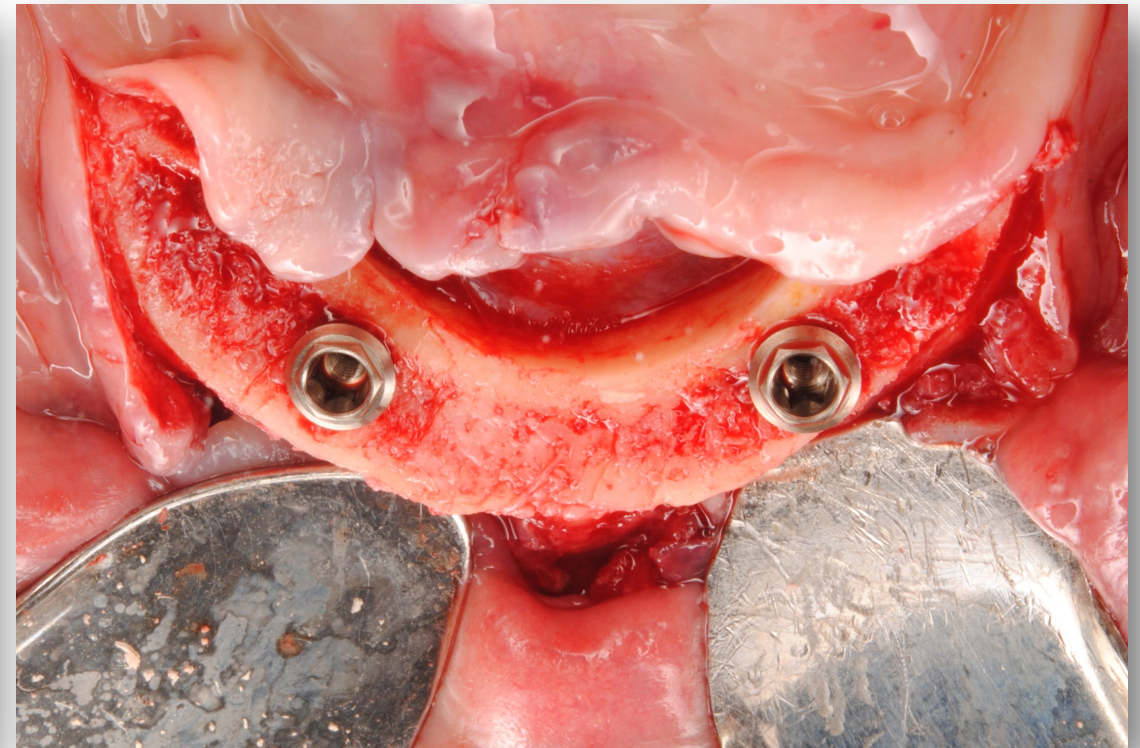
Fig 6: Fotografía oclusal tras colocación de implantes.
